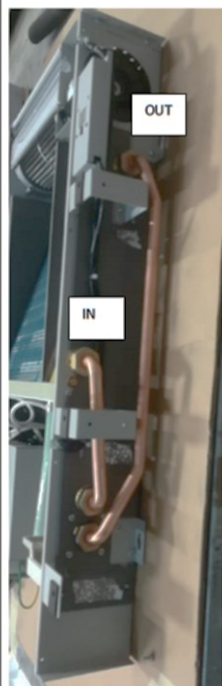
Lato destro

PIPE CONNECTION WITHOUT INSULATION

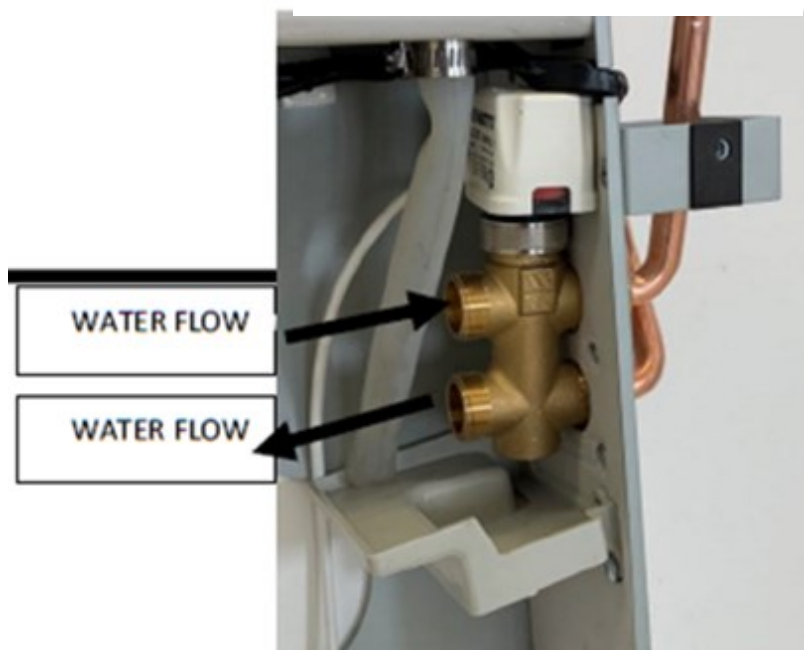
Vista frontale senza il vetro dell'angolo inferiore destro con valvola 3vie
